Expertise Automobile - Conseil & Solutions

RAPPORT D'INSPECTION

HOTCHKISS ANJOU immatriculé EC-530-BH

DATE EXPERTISE : 26 NOVEMBRE 2020

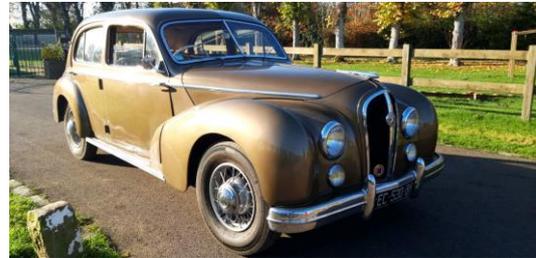
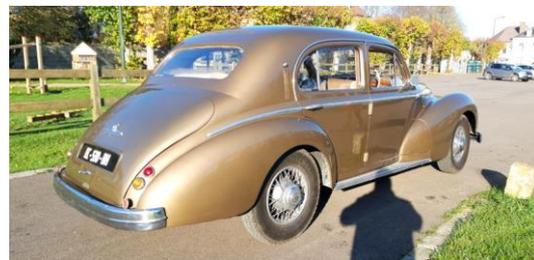
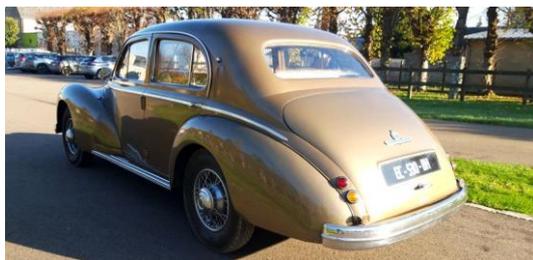
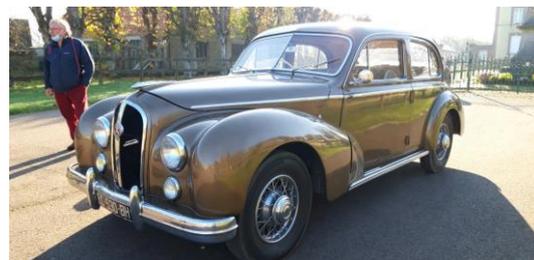
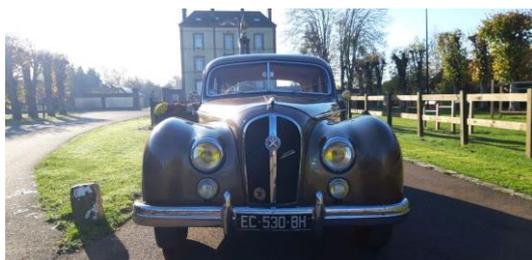
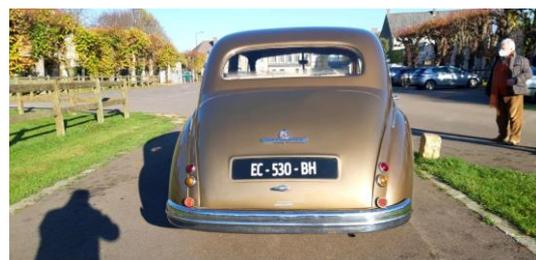
Peinture / Chromes :

L'aspect général est satisfaisant. Il est relevé quelques défauts d'aspect sur les éléments de carrosserie.

Les fonds semblent avoir été sommairement préparés avant peinture.

Nous constatons quelques points de corrosion non perforante sur la porte avant droite et l'aile avant droite.

Les chromes présentent quelques traces superficielles de points de corrosion.

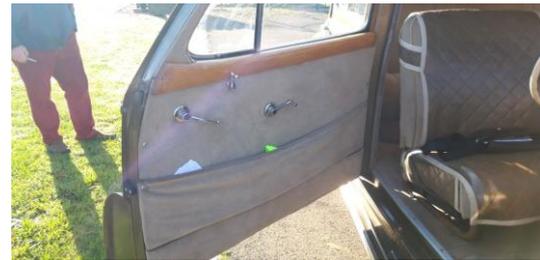
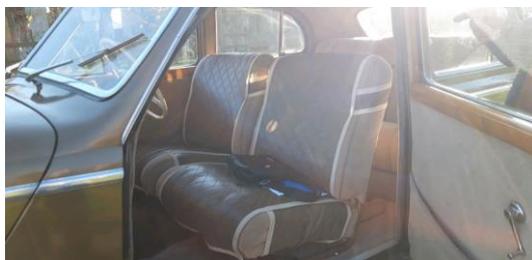
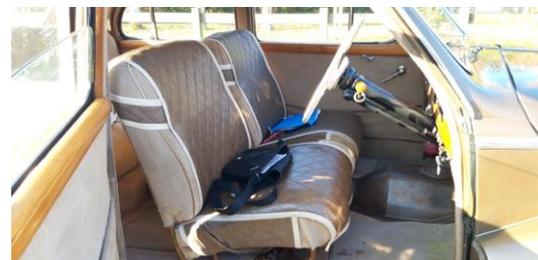
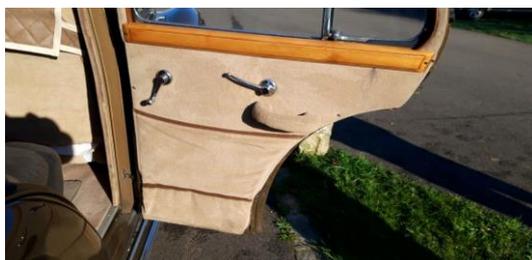
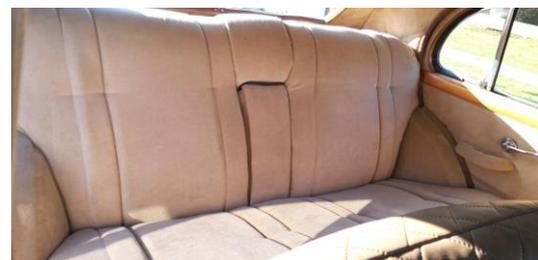
Sellerie / Habitacle :

Très belle sellerie drap, de couleur beige.
L'ensemble a été, antérieurement,
restauré et est resté en très bon état.

Des housses en cuir, couleur chocolat,
recouvrent les sièges avant et ce, afin de
protéger les housses de sièges avant.

Le ciel de toit est en très bon état.

Les moquettes ne présentent aucune
usure. Elles sont, elles aussi, en très bon
état.

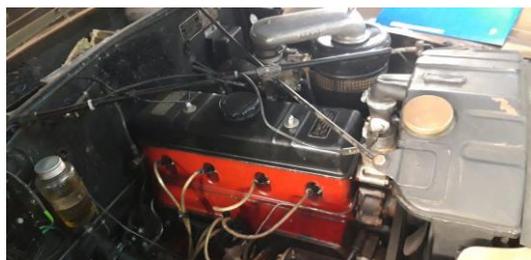
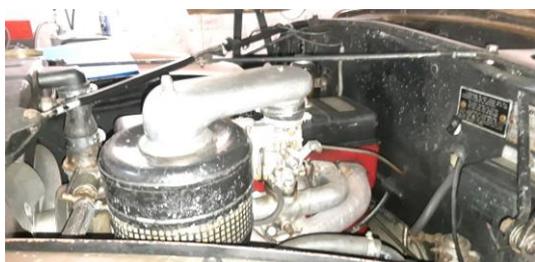
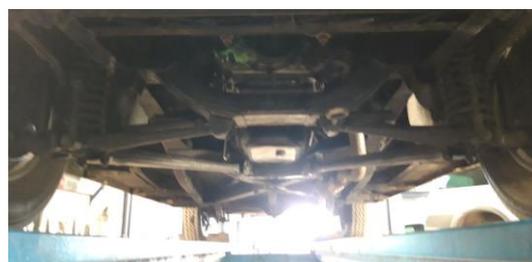
Mécanique :

Nous sommes en présence d'un moteur de 2.3 litres de cylindrée, développant 72 cv, alimenté d'un carburateur, couplé à une boîte de vitesses manuelle de 4 vitesses.

Le moteur fonctionne sans bruit, ni émission de fumée anormale.

Il est constaté des fuites sur le moteur, boîte de vitesses, ainsi que sur le nez de pont arrière.

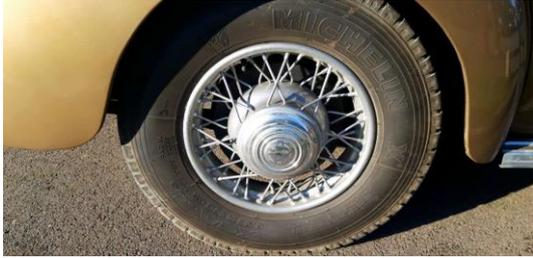
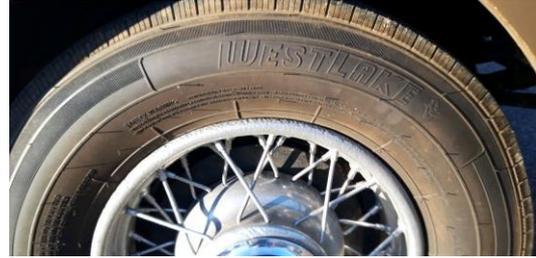
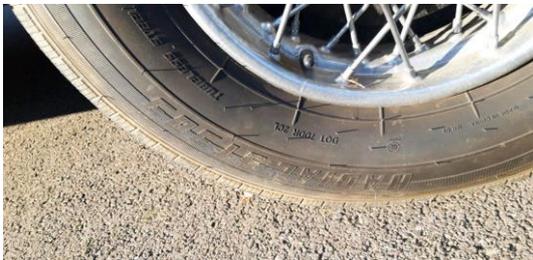
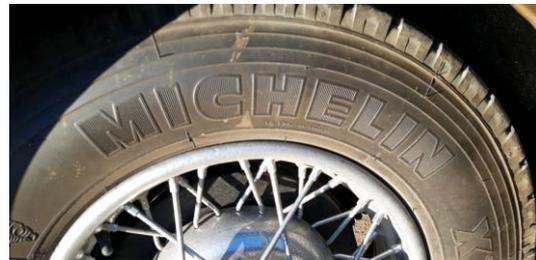
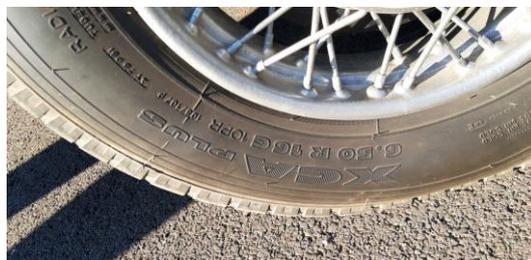
Sécurité :

Les jantes fils sont en bon état.

Les pneumatiques sont de marque :

- WESTLAKE, modèle RADIAL 5T303, pour l'avant ; ils présentent une usure de 30 %,
- MICHELIN, modèle XCA, pour l'arrière ; ils présentent une usure de 10 %.

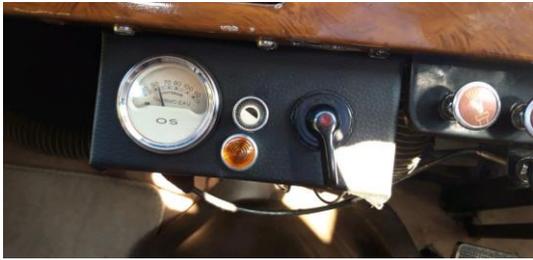
Divers / Options :

Le véhicule est équipé :

- d'un extincteur dans l'habitacle,
- d'un Mano de température au tableau de bord,
- d'un autoradio,
- d'une suspension GREGOIRE.
